# Liste de dispositifs de surveillance découverts

Ears and eyes

mars 2023

Cette liste est éditée par le groupe autonome « Ears and eyes », dans le but de rassembler des informations à propos des dispositifs de surveillance physiques (microphones cachés, caméras, balises GPS...) dissimulés par les agences de maintien de l'ordre et les agences de renseignement pour surveiller des personnes ou des groupes pratiquant des actions subversives. Sur notre site web vous trouverez les dernières versions de ce document, ainsi que des photos haute résolution de beaucoup des dispositifs recensés ici.

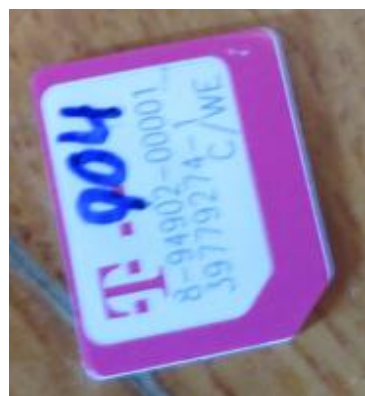
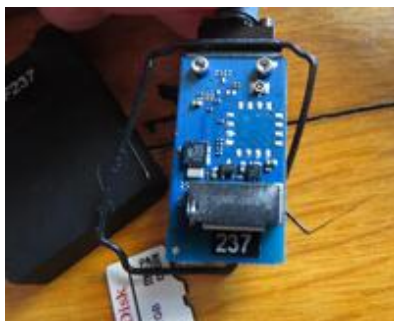
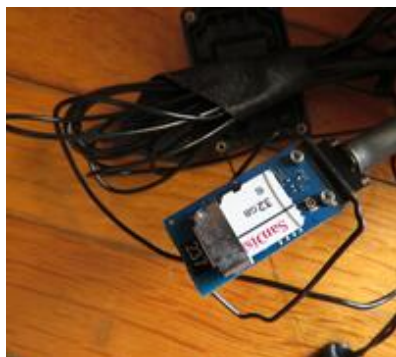
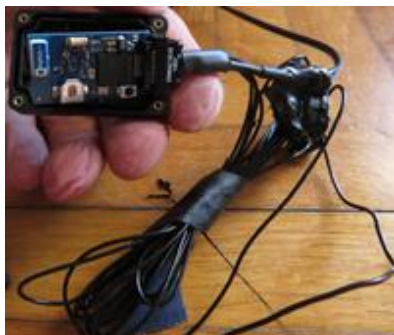
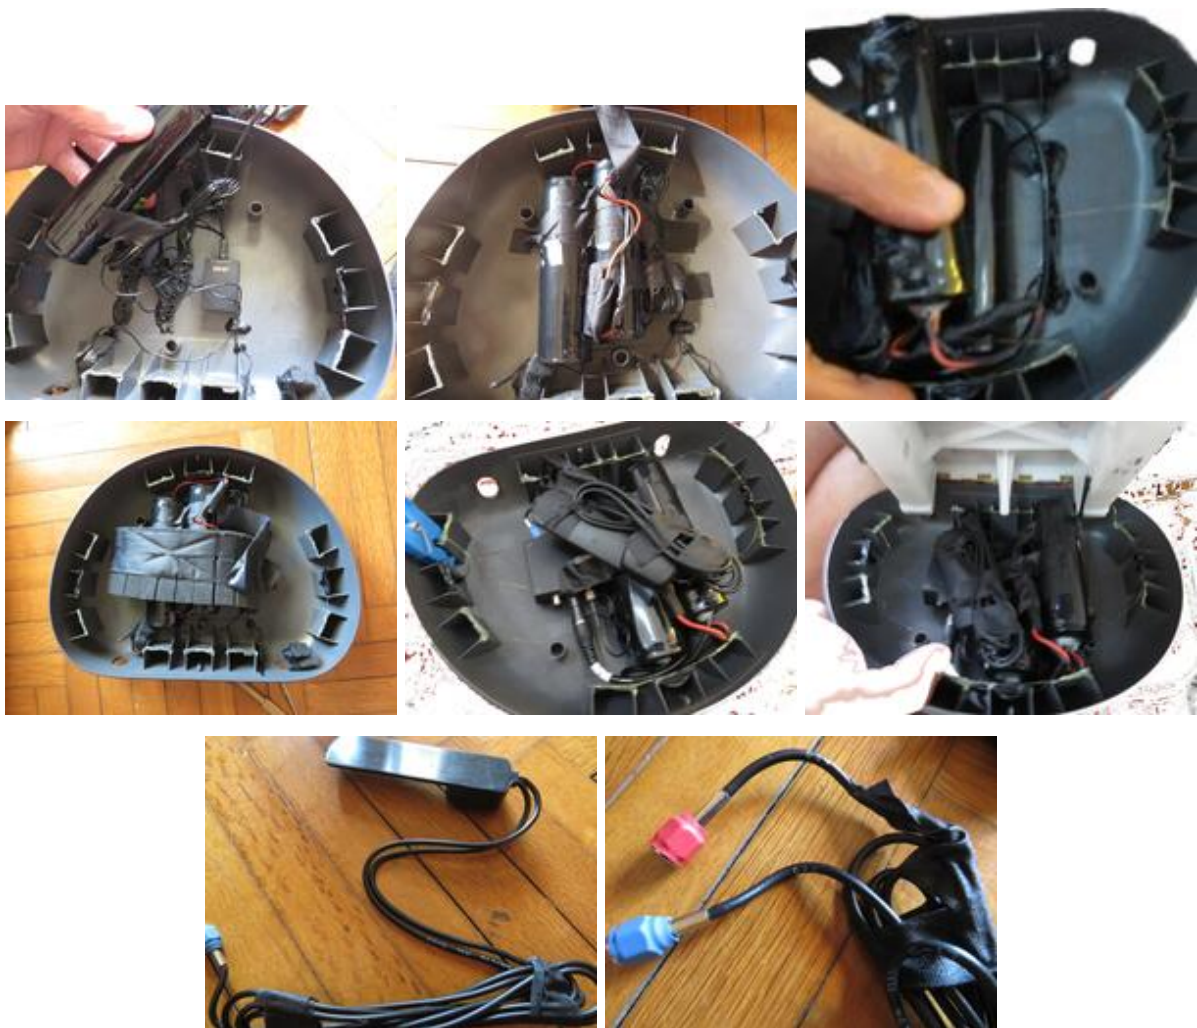
2: les deux batteries du dispositif d'écoute ; 4: les micros connectés au dispositif d'écoute ; 6: dispositif d'écoute démonté ; 7: carte SD

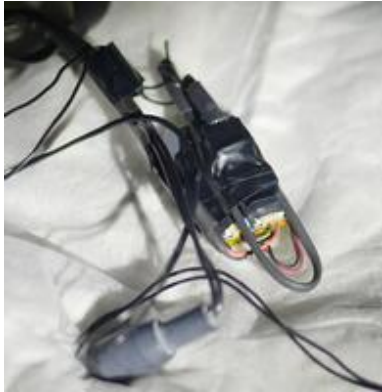
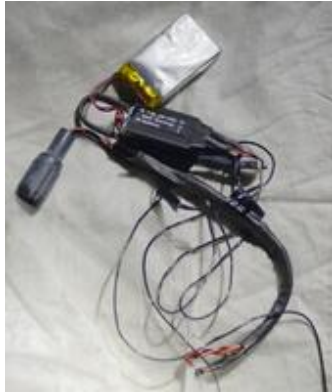
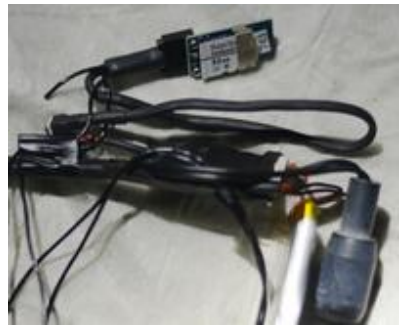
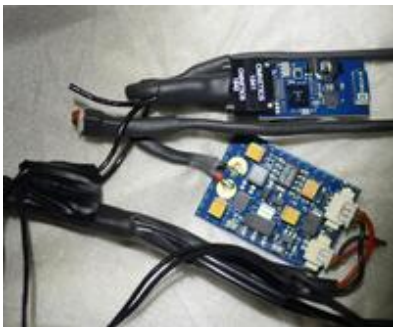
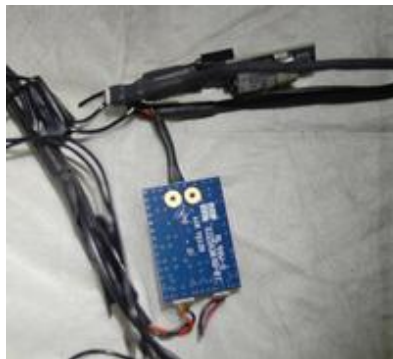
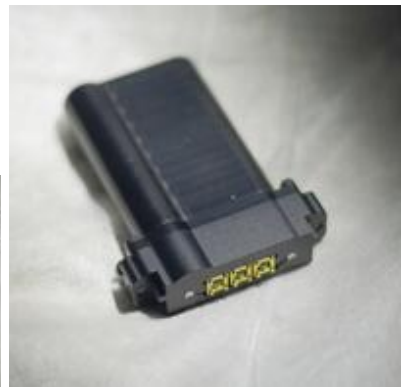
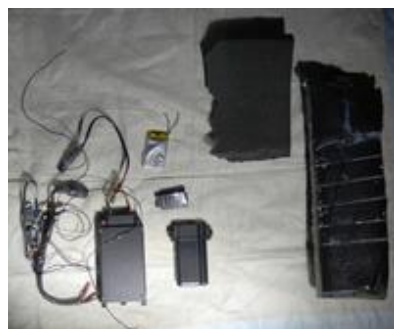
Une **balise GPS** et un **dispositif d'enregistrement audio** sont retrouvés dans une voiture. Ils sont situés **derrière un revêtement du plafonnier avant**. Ils sont reliés entre eux par un câble électrique et alimentés par l'alimentation du plafonnier arrière. La balise GPS contient, entre autres, un récepteur GPS « u-blox MAX-M8 », un slot pour cartes avec une carte microSD de 16 Go, une puce de téléphonie mobile « u-blox LISA-U230 » avec une carte SIM Telekom, ainsi qu'un module d'antenne tripolaire amovible. Le dispositif d'enregistrement audio contient un convertisseur de tension, une batterie lithium-ion de 3,7 V et 550 mAh et un petit circuit imprimé, qui contient lui-même une carte microSD de 32 Go et l'antenne « NN01-104 » produite par l'entreprise Ignion (anciennement Fractus). Le dispositif d'enregistrement audio est reliée au microphone, déjà existant, du kit mains libres, qui se trouve derrière un cache au-dessus du rétroviseur.

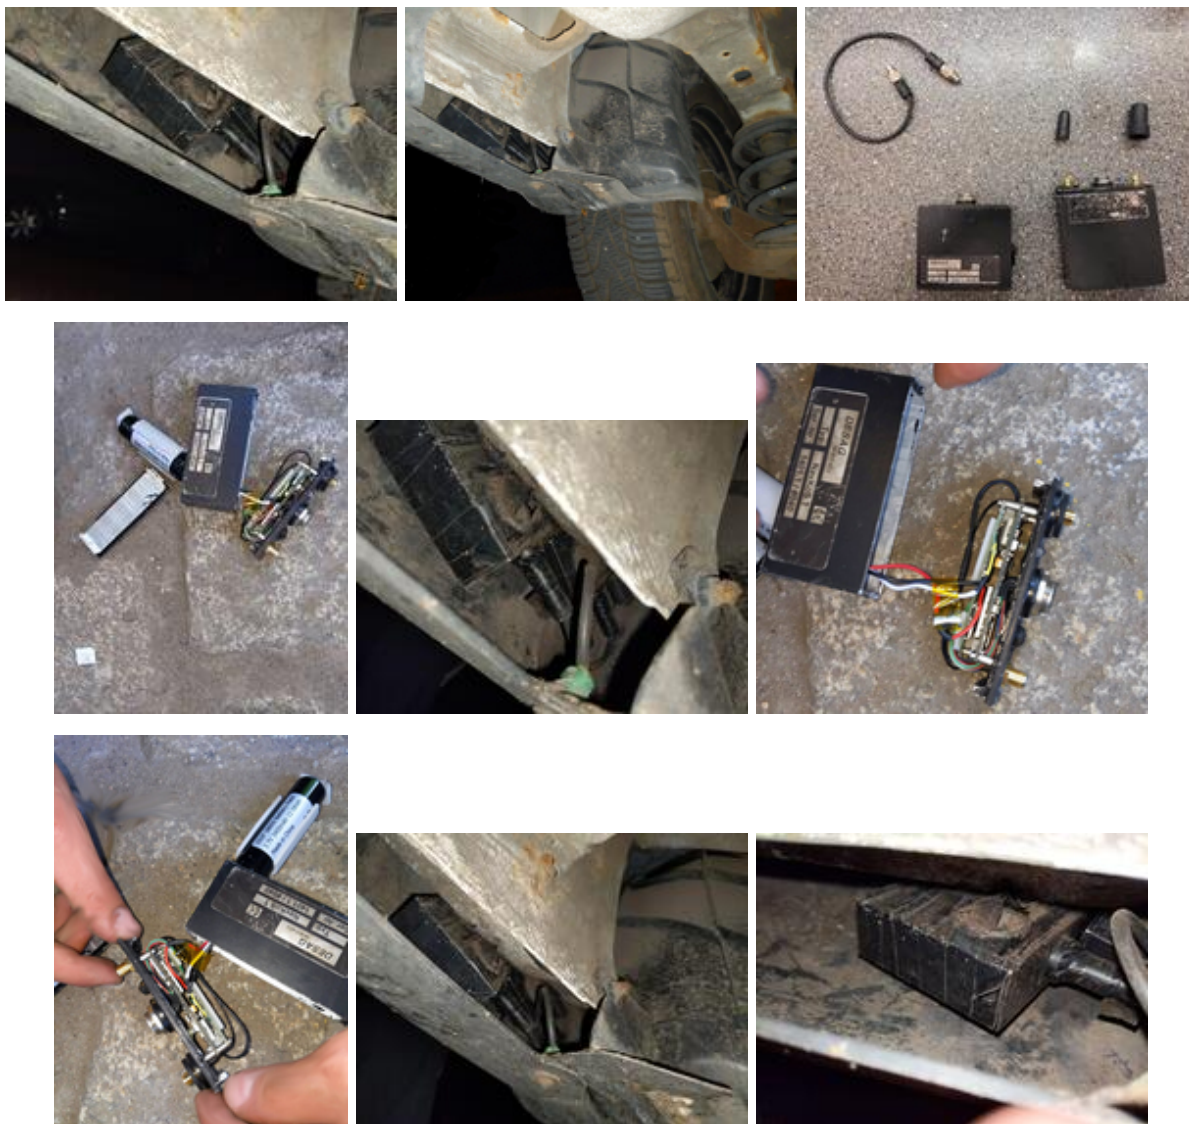
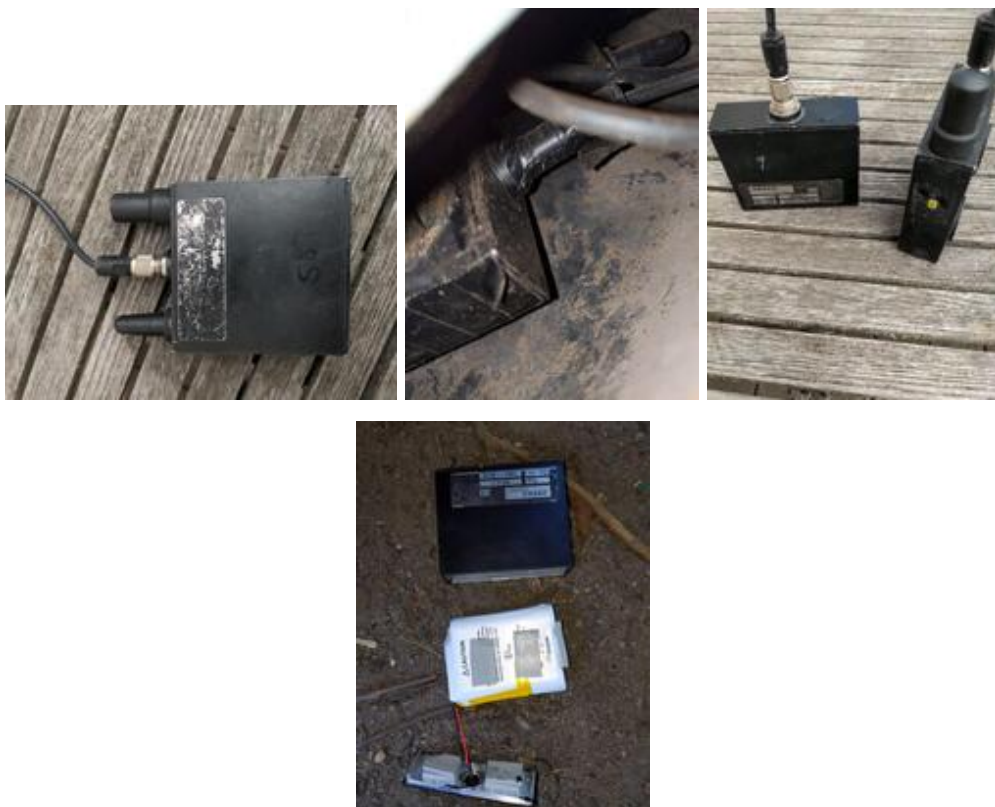
Les photos du dispositif montrent qu'une balise de modèle NavKos T, commercialisée par l'entreprise allemande DESAG Telematic, faisait partie du dispositif. Cela semble indiquer que le dispositif a été fourni par l'entreprise allemande **DESAG Telematic**.

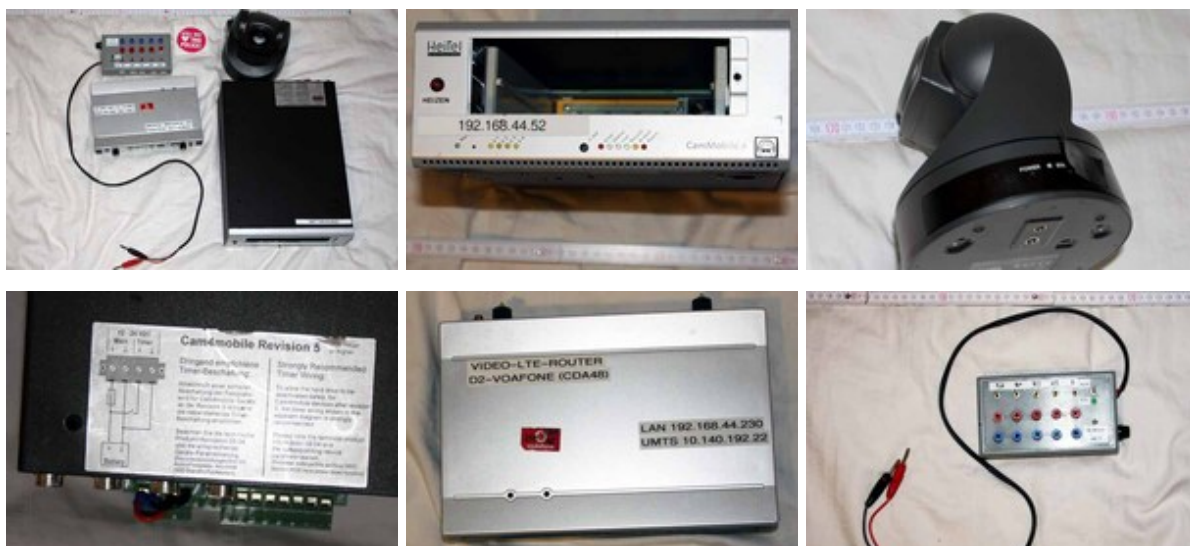
Un **dispositif de surveillance vidéo** est découvert dans le quartier de Connewitz à Leipzig. Il est situé **au premier étage d'une maison vacante**. Il contient une caméra pivotante qui est reliée à un enregistreur avec disque dur et peut être contrôlée via une connexion mobile LTE, et une pile pour alimenter le dispositif. Par une fenêtre, la caméra a vue sur le trottoir, plusieurs entrées d'immeubles et plusieurs fenêtres d'appartements. Le dispositif ne peut pas être vu de l'extérieur, les diodes lumineuses ont été spécialement masquées.

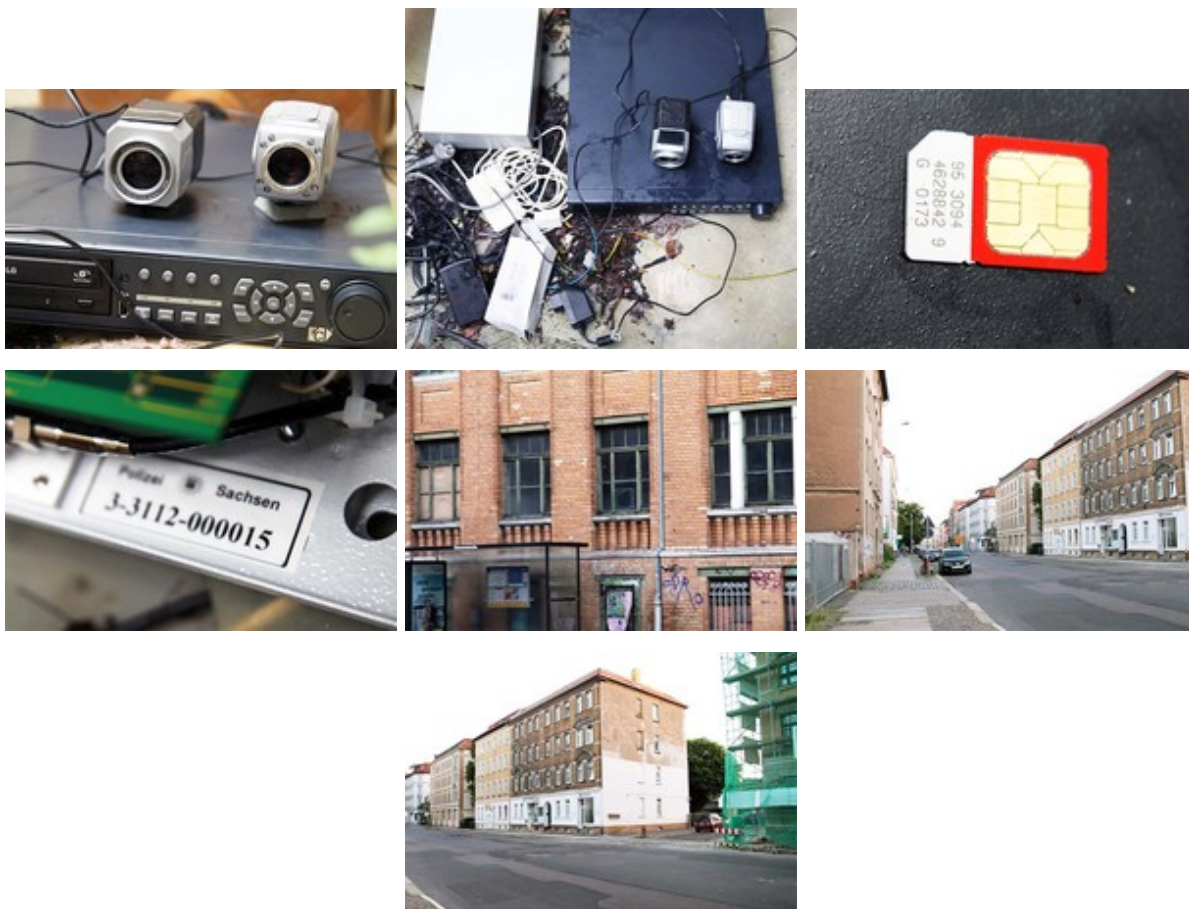
Un **dispositif de surveillance vidéo** est découvert dans le quartier de Plagwitz à Leipzig. Il est situé **au premier étage d'une maison vacante**. Il contient des caméras montées sur des trépieds, qui filment l'espace public à travers les fenêtres.

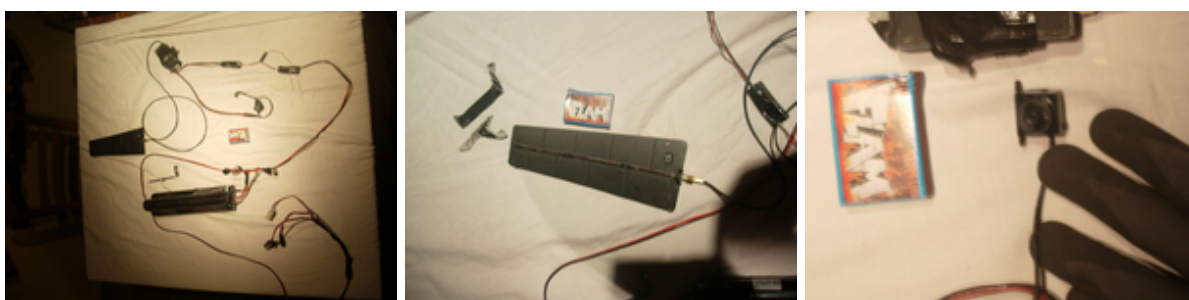
Une **caméra** est retrouvée chez deux anarchistes. Le dispositif est placé **dans la cuisine, derrière une petite grille de ventilation**. Il est constitué d'une caméra, reliée à une batterie plutôt grande composée de 3 tubes de 4 batteries de 14,4 volts. La batterie se trouve derrière l'évier. Entre la batterie et le reste du dispositif, se trouve ce qui semble être un interrupteur, manipulable à distance. Le caméra est reliée à une petite boîte noire, servant d'encodeur. Cet encodeur, type « Micro View Lock » (Ovations Systems) est à son tour relié à ce qui pourrait être une antenne pour transmettre les images sur 1,4 Ghz. Il n'y a donc pas de carte SIM. La caméra est pointée vers la table de la cuisine. On ne sait si elle comporte aussi un micro. Le caméra est fixée avec des éléments magnétiques. Sur quasi tous les éléments, des autocollants « CS » sont apposés. « CS » correspond en effet au code du magasin du Service Logistique de la Police Fédérale.

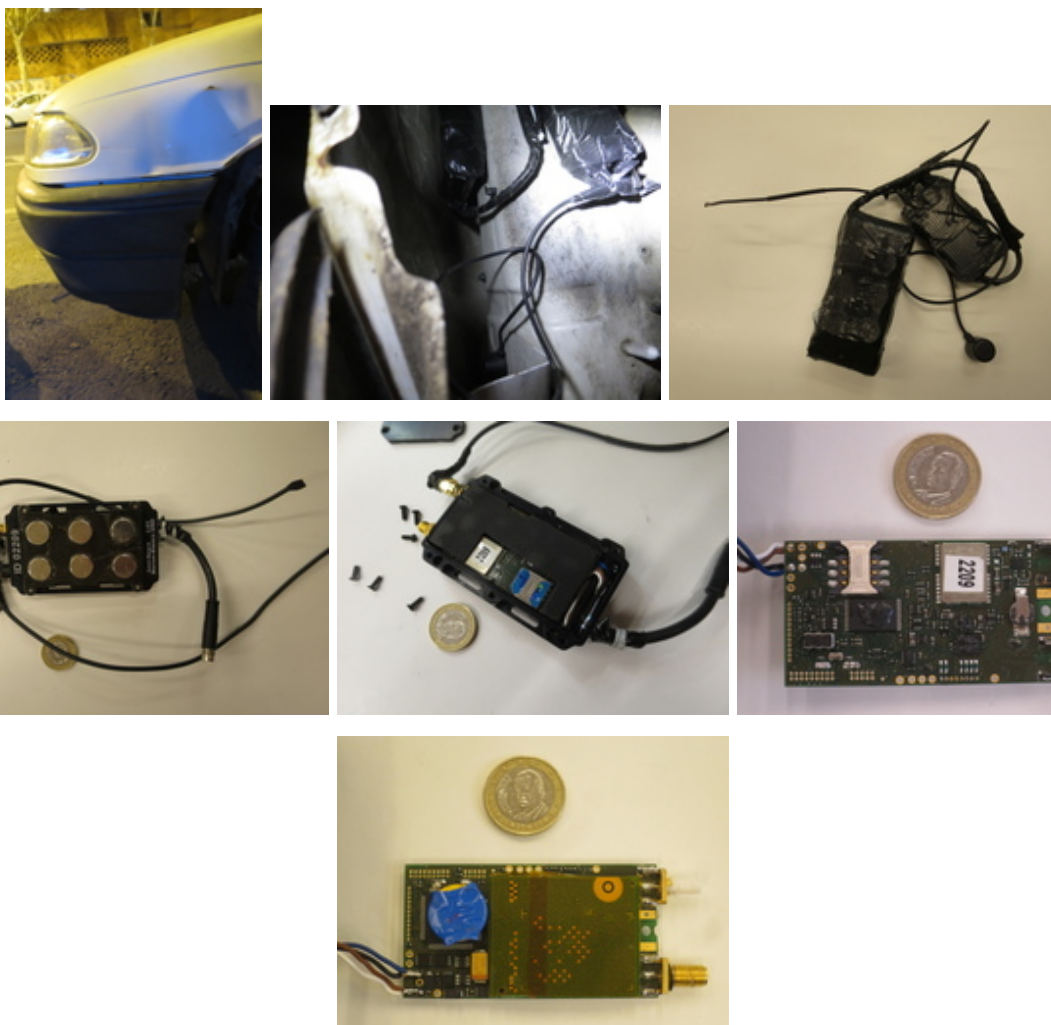
Un **dispositif de géolocalisation** est retrouvé sur la voiture d'un.e participant.e au Circumvention Tech Festival, un festival contre la censure et la surveillance d'Internet. Le dispositif est **attaché magnétiquement à l'intérieur d'un passage de roue de la voiture**. Il est constitué d'une batterie, d'une antenne GPS, d'une antenne GSM et d'une carte SIM Movistar. Les différents composants sont enveloppés dans du ruban adhésif noir et attachés magnétiquement au garde-boue et au châssis de la voiture. Plusieurs pistes laissent penser que le dispositif a pu être placé par des policiers du « Cuerpo Nacional de Policía » (police nationale espagnole).

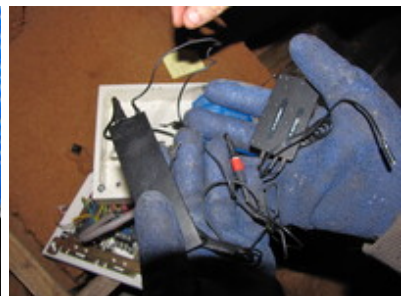
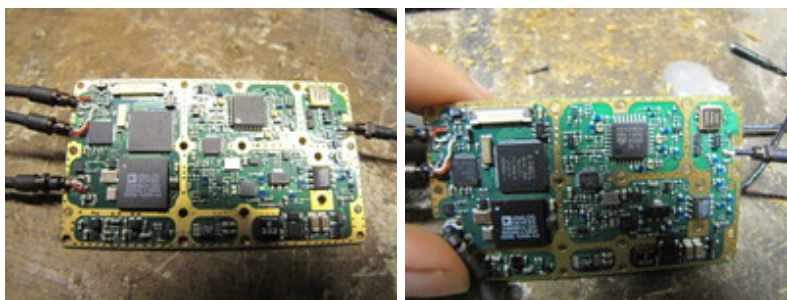
Un **micro** est retrouvé au squat Awhanee. Il est situé **dans une multiprise**. L'appareil contient un circuit imprimé et une batterie. Il semble que l'appareil ait été installé durant une perquisition plus tôt dans le mois.

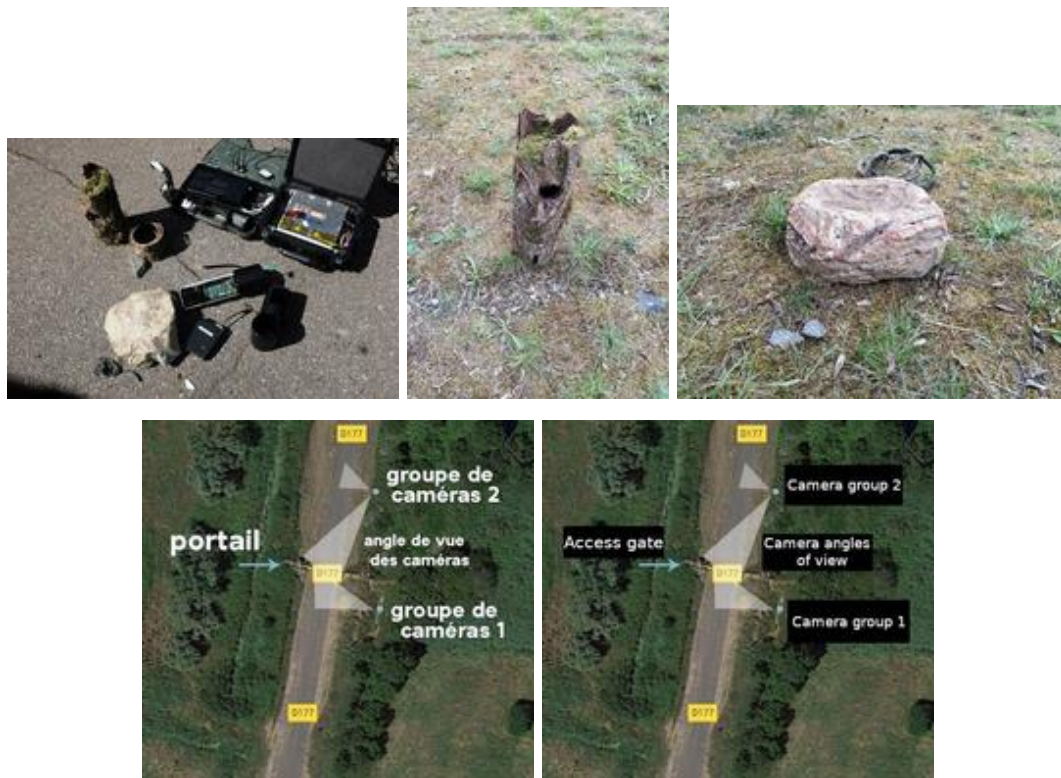
La mention "Allwan", visible sur des images retrouvées sur les dispositifs, ainsi que sur une étiquette sur une caméra, fait penser que les dispositifs ont été fournis par l'entreprise française **Allwan Security**.

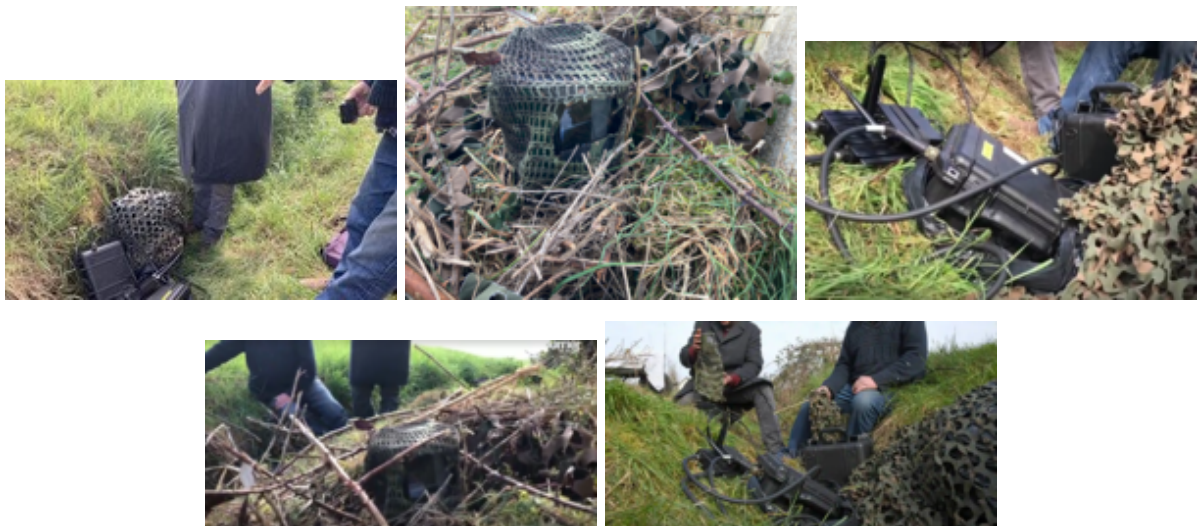
Les batteries de haute technologie retrouvées avec les caméras sont commercialisées par l'entreprise **Accuwatt**, spécialisée dans les batteries à destination des armées et des agences de maintien de l'ordre.

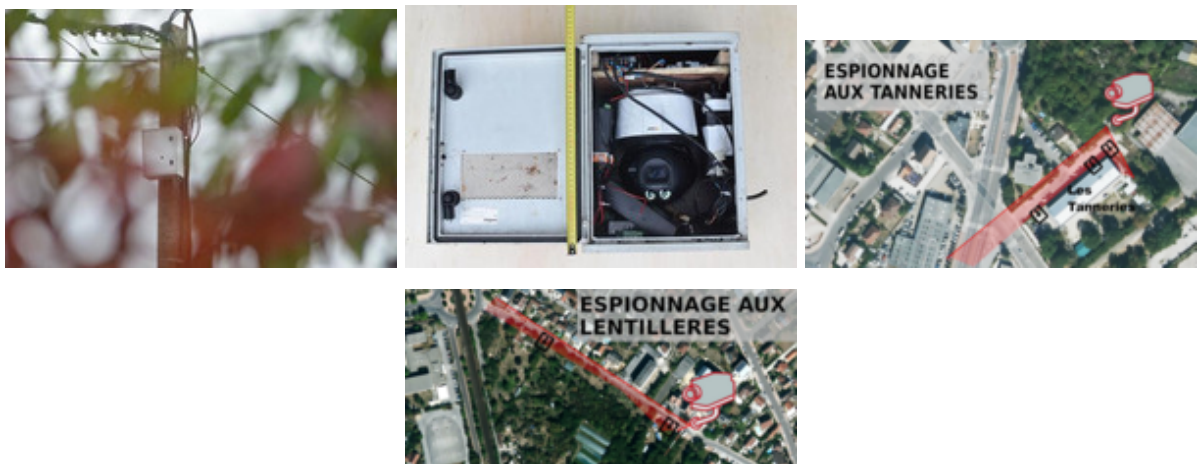
**Deux caméras** sont retrouvées dans la rue, près de lieux politiques auto-gérés. Chaque caméra est **dans une boîte attachée à un poteau électrique**. Elles sont capables de filmer les entrées et alentours des lieux. Elles étaient présentes - pas forcément en continu - depuis 2019. Après la découverte de la première caméra, la deuxième a été retirée par les services de renseignement de l'État.

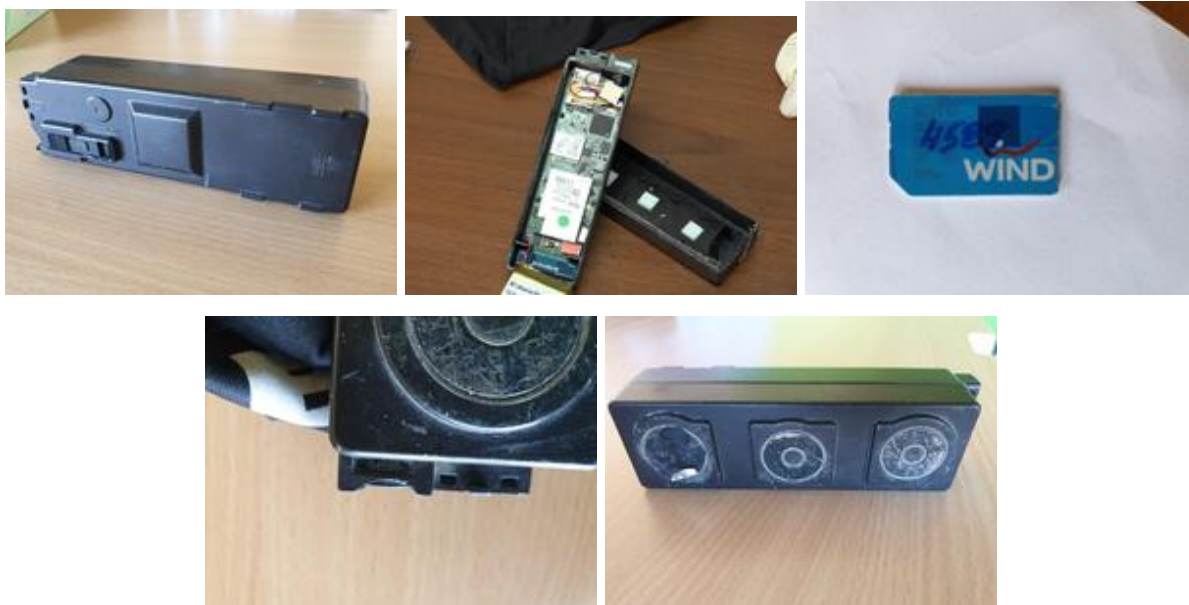
Une **balise GPS** est retrouvée sur une voiture. Elle est **attachée avec un aimant**. Elle est équipée d'une carte SIM et d'une batterie.

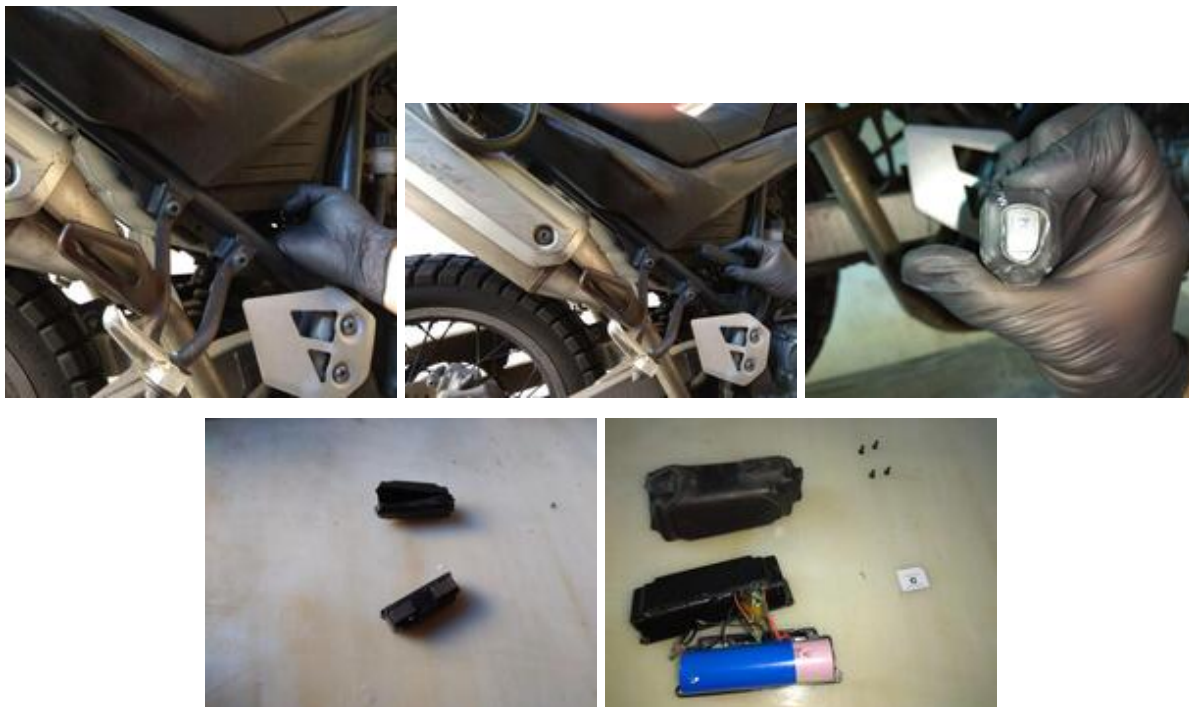
Une **balise GPS** est retrouvée sur une moto. Elle est **attachée avec un aimant**. Elle est équipée d'une carte SIM et d'une batterie.

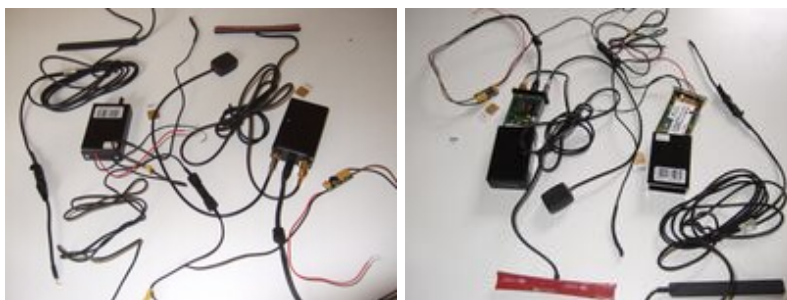
**Deux micros de type GSM avec balise GPS** sont retrouvés dans une voiture. Les dispositifs sont placés **dans le sous-toit qui héberge la petite lampe de l'habitacle**. Ils sont constitués de téléphones portables de marque Vodafone, avec un transformateur et des antennes avec un circuit préimprimé. Les micros sont dirigés vers les sièges de devant.

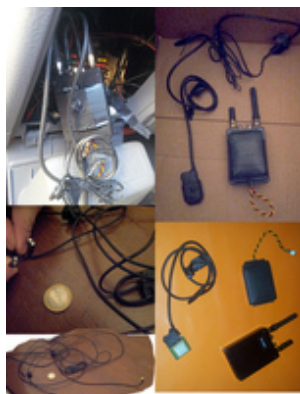
**Des micros et une balise GPS** sont retrouvés dans une voiture. Le dispositif est placé **dans la boîte à fusibles**. La voiture avait des problèmes électriques (la batterie s'était déchargée deux fois en un mois, signe d'une consommation anormale d'électricité).

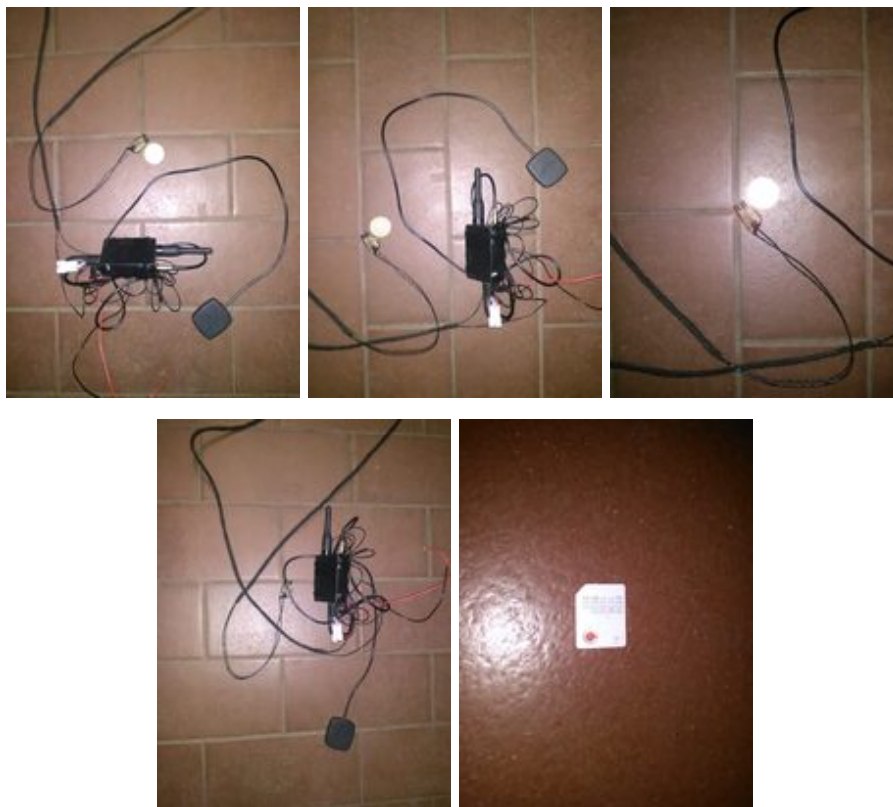
Un **micro** est retrouvé dans une voiture. Il est situé **dans le ciel du véhicule**. Les câbles de l'appareil sont cachés dans la gaine d'isolation. L'appareil est connecté au système électrique de la voiture, de manière à s'allumer lorsque la voiture démarrait. Il est connecté à une carte SIM Vodafone protégée par un code PIN.

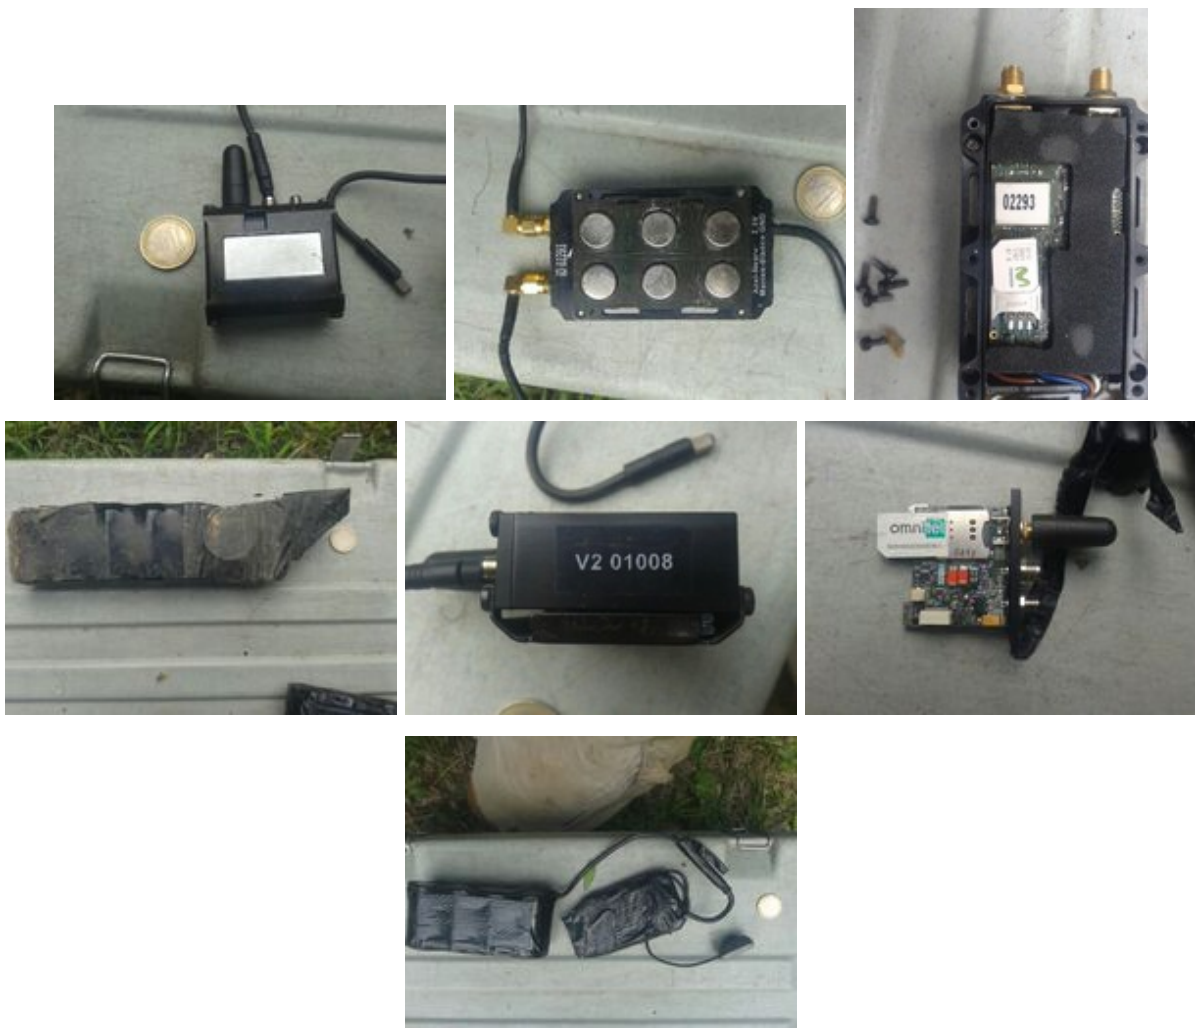
Un **micro** et deux **balises GPS** sont retrouvés sur un véhicule. Une des balises est **attachée avec un aimant sur le pare-chocs arrière, du côté droit**. L'autre, accompagnée du micro, est placée **dans les bouches d'aération qui sont entre l'auvent du pare-brise et le pare-brise**. La première balise est équipée d'un accumulateur composé de cinq piles au lithium de 3.6V branchées en série, et d'une carte SIM Omnitel (ancien nom de Vodafone Italia, un opérateur italien). L'autre balise est équipée d'une carte SIM Movistar (opérateur espagnol). Bien que l'utilisation d'une carte Omnitel (opérateur qui n'existe plus) et d'une carte espagnole soit étrange, il semble que ces balises ont été assemblées par les même personnes et sans doute installées au cours des derniers mois.

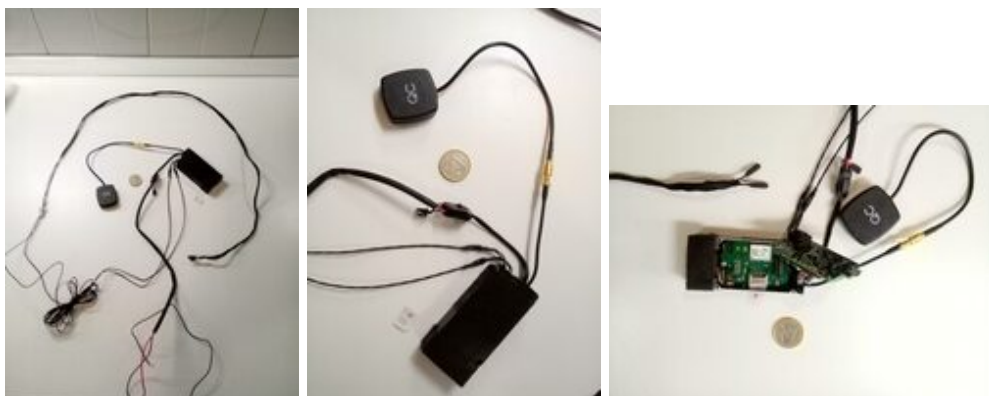
Un **dispositif de surveillance par localisation et deux microphones** sont retrouvés dans une voiture. Le dispositif de surveillance par localisation est **relié à l'alimentation du contrôleur, sous le volant, vers la gauche**. Il est **fixé par un aimant, du ruban adhésif et du tissu isolant thermique**. Les microphones sont situés **au bout d'un long câble qui suit l'intérieur des revêtements des montants latéraux du pare-brise, jusqu'au ciel de toit**. Le dispositif de surveillance par localisation utilise le système de positionnement GLONASS et est composé d'une antenne reliée à un boîtier récepteur de position multifréquence, qui contient une carte micro SIM.

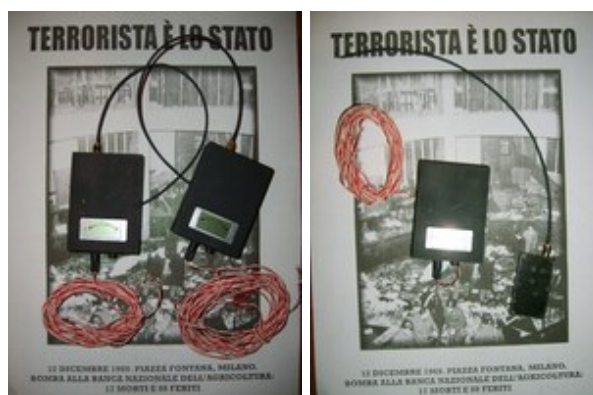
Deux **boîtiers récepteurs de micros** sont retrouvés dans le couloir d'entrée de l'immeuble où se trouve le local Fuori Luogo. Les deux dispositifs sont cachés **au-dessus d'un faux plafond dans le couloir d'entrée**. Ils sont reliés directement à la ligne de téléphone au moyen de câbles téléphoniques. Ils sont composés d'un corps principal, avec un connecteur à télécommande externe, d'un récepteur digital indiquant la puissance du signal reçu et d'antennes. La présence des ces deux récepteurs laisse imaginer la présence de deux micros émetteurs dans le local.

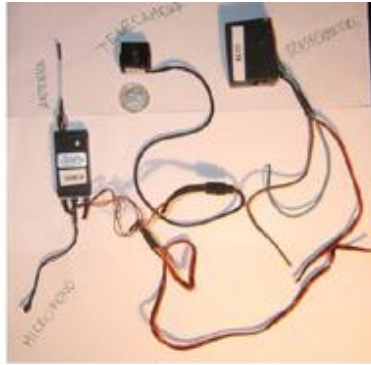
**Des micros et caméras** sont retrouvés dans le local 400colpi. Un premier dispositif est placé **dans un boîtier électrique, bizarrement trop chaud**. Il est constitué, en plus d'un micro, d'une micro-caméra de surveillance. Un deuxième dispositif est placé **dans une prise industrielle**.

*Le premier dispositif*

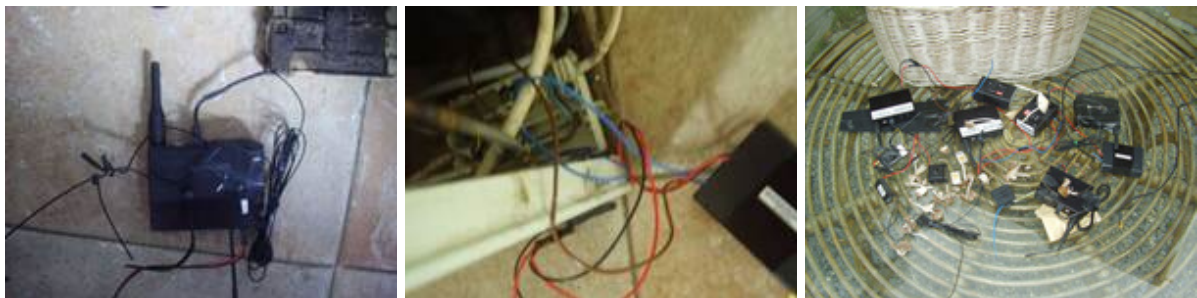
Quatre micros et une caméra sont retrouvés dans une maison. Un micro est placé à l'arrière du frigo, un dans la chambre à coucher, un sur une poutre près du lustre, un à l'entrée de la maison. Une gracieuse petite caméra filme l'escalier de l'entrée. Tous sont reliés par un transformateur au réseau électrique de la maison.

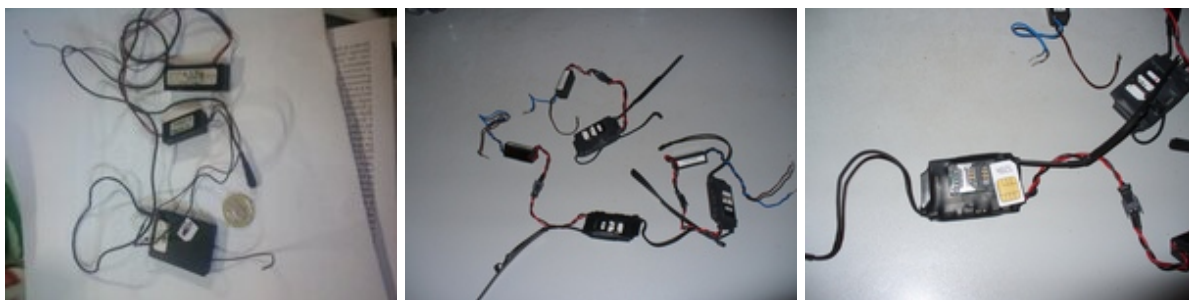
**Quatre micros de type GSM** sont retrouvés dans deux domiciles. Dans le premier domicile, un micro est placé **près du bureau où il y a un ordinateur** (depuis quelque temps, les hauts-parleurs reliés à cet ordinateur étaient perturbés par une interférence identique à celle d'un téléphone qui reçoit un appel), un autre **dans la prise près de la table de la cuisine**, le dernier **dans la chambre, dans la prise la plus proche du lit** (le cache de la prise avait été percé pour diriger le micro vers la tête du lit). Dans le second domicile, un micro est placé **dans la chambre, dans la prise la plus proche de la porte**, qui donne sur la cuisine, afin de couvrir plusieurs lieux. Les micros du premier domicile sont des téléphones portables de marque Vodafone, avec un transformateur et des antennes avec un circuit préimprimé. Celui du second domicile est un modèle plus ancien, avec deux transformateurs et une antenne à vis.

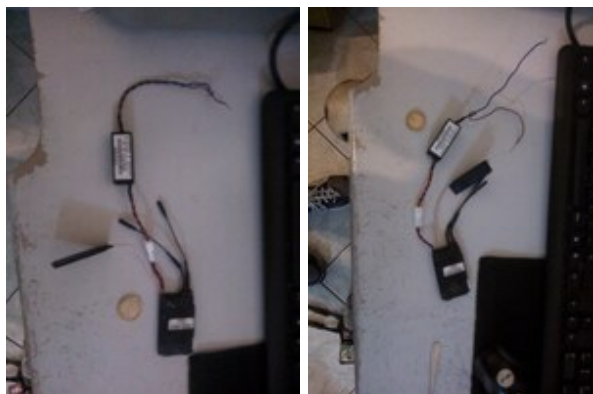
**Deux micros** sont retrouvés chez des compagnons. Les dispositifs sont situés **à l'intérieur de deux prises électriques**. Chaque dispositif est constitué d'un micro relié à un tranformateur et à un engin doté d'une carte micro-SIM.

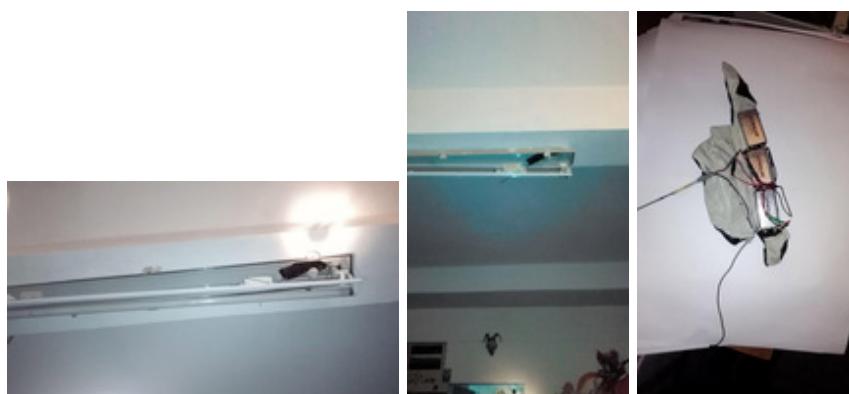
Un **micro** est retrouvé au « Laboratoire libertaire Liger ». Le dispositif est situé **à l'intérieur d'un néon du plafond**. Il est constitué de 3 piles de 9 volt emballées dans du scotch isolant, avec à leurs deux extrémités un microphone et une antenne.

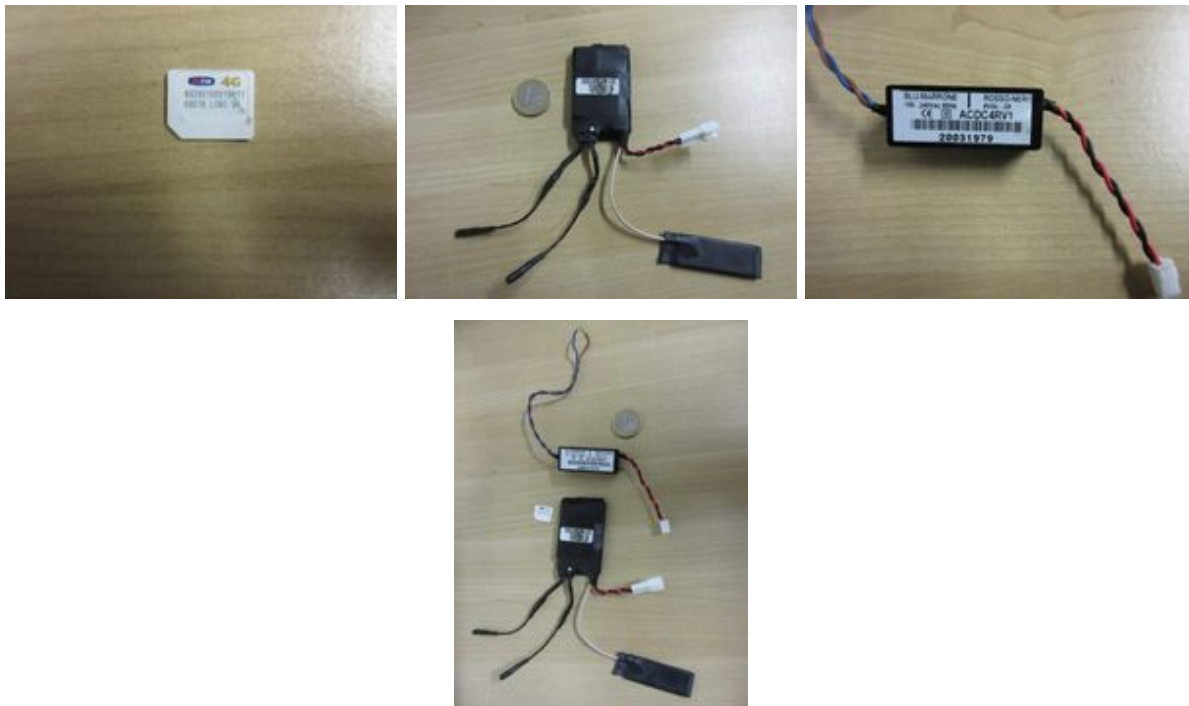
**Deux micros** sont retrouvés dans l'espace de documentation Il Tribolo. Ils sont cachés **dans une prise électrique et dans la boîte de dérivation à côté.**
